# **OIKOSULKUMOOTTOREIDEN LAAKERIVIRRAT**

Mittaus ja korjaavat toimenpiteet

Opinnäytetyö  
Toukokuu 2014  
Sähkötekniikka  
Sähkövoimatekniikka

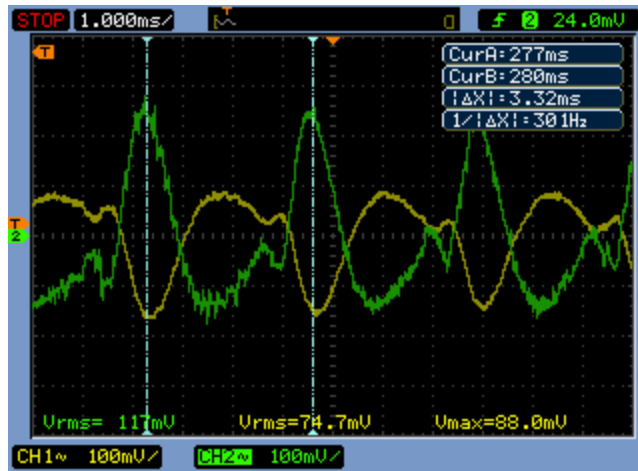
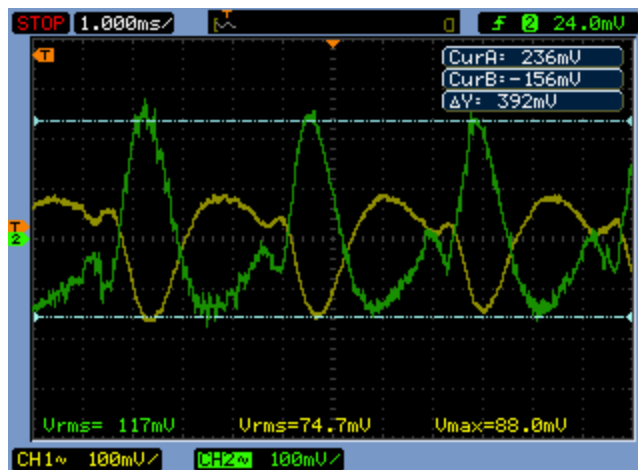
Potentiaalintasauksen RMS virta oli 1,5 A ja peak to peak 1,76 A. Virta siis pieneni hieman lisämaadoittamattomaan tilanteeseen verrattuna. Tämä johtuu siitä, että nyt akselin kautta kulkevan virran reitin impedanssi on vielä pienempi, kuin moottorista muuta kautta maadoittuvan virran impedanssi. Vielä lisäksi olisi voinut kokeilla moottorin maadoittamista paperikoneen runkoon.

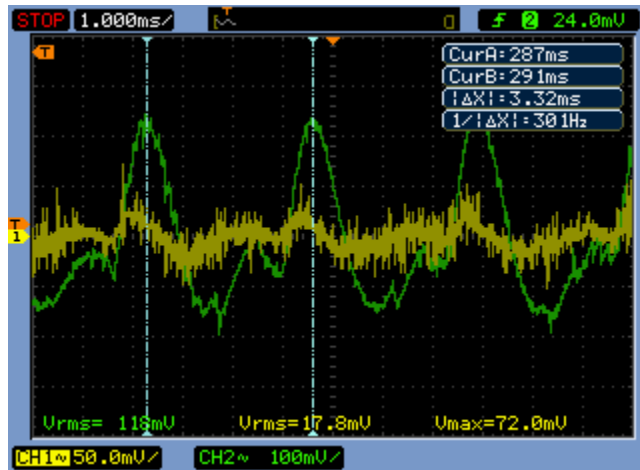
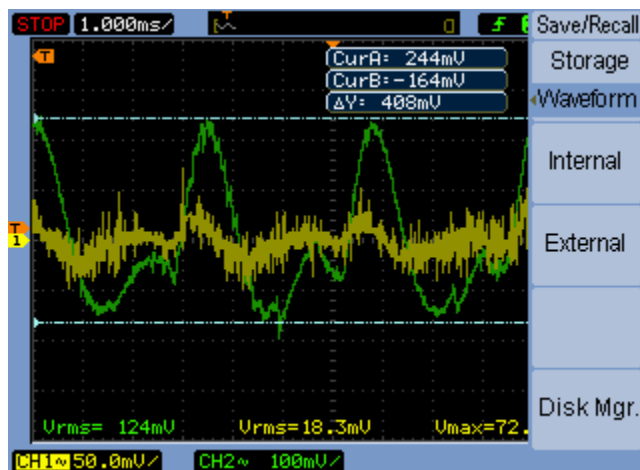
Summavirran suuruuteen akselin maadoittamisella ei näytä olevan vaikutusta. Akselivirran RMS arvo oli 360 mA ja peak to peak arvo 1,44 A. Akselivirta kasvoi siis hieman. Tämä johtuu siitä, että akselille moottorin rungosta tulevan virran reitin impedanssi on pienempi, kuin pelkällä hiilellä. Hiili voi siis tässä tapauksessa jopa lisätä akselista vaihdelaatikkoon kulkevaa virtaa.

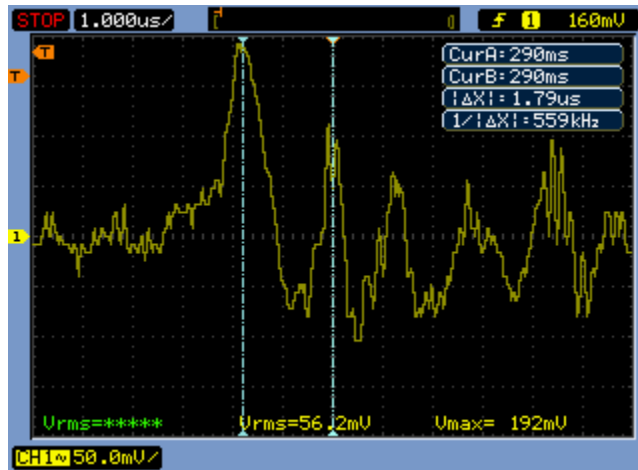
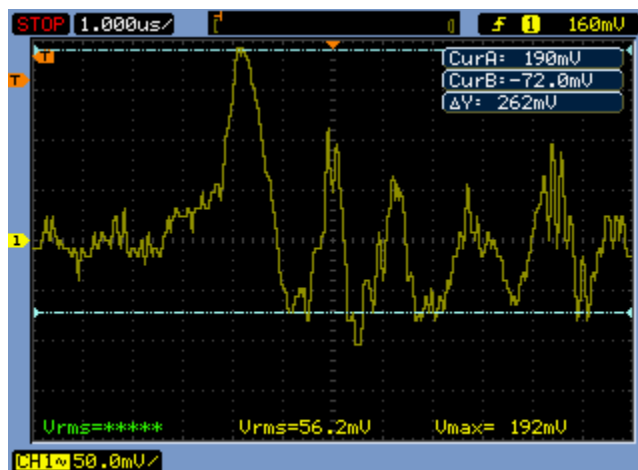
Mittasimme suoraan oskilloskoopin jännitemittapäällä moottorin akselijännitteen moottorin runkoon nähden.

Akselijännite on hyvin pieni, johtuen akselilla olevasta hiilestä. Näkyvä jännite on vain hiilen resistanssin ja ylimenovastuksen yli olevaa jännitettä.

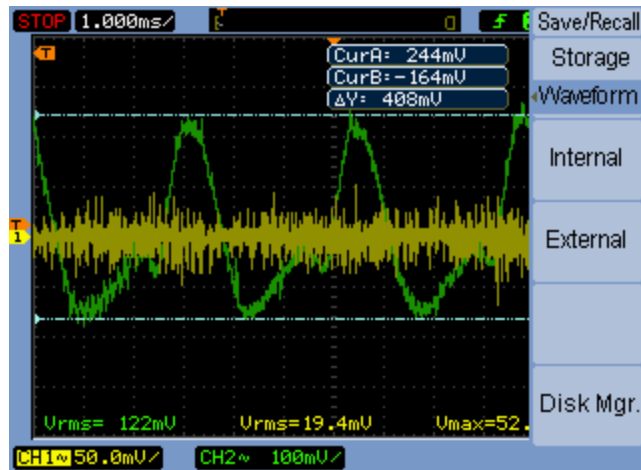
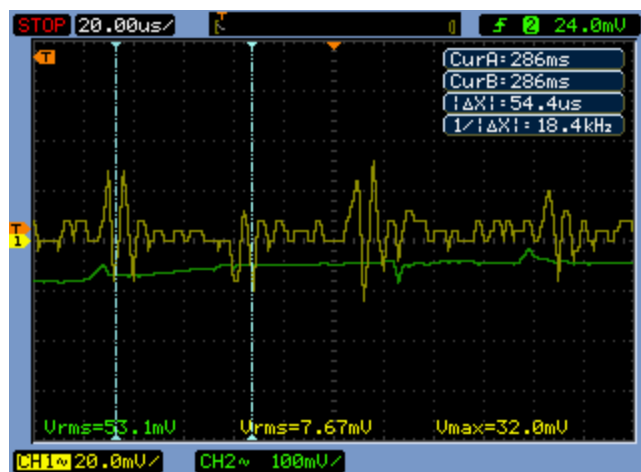
Ylemässä kuvassa nähdään, että sisään menevän virran RMS arvo oli 390 mA ja peak to peak 1,04 A. Arvot ovat siis lähes samat, kuin alkutilanteessa moottorin akselilta mitatut. Alemmassa kuvassa on lisäksi tarkemmalla aikaskaalalla näkyvissä virrassa olevat purskeet, joita tulee noin 18 kHz taajuudella.

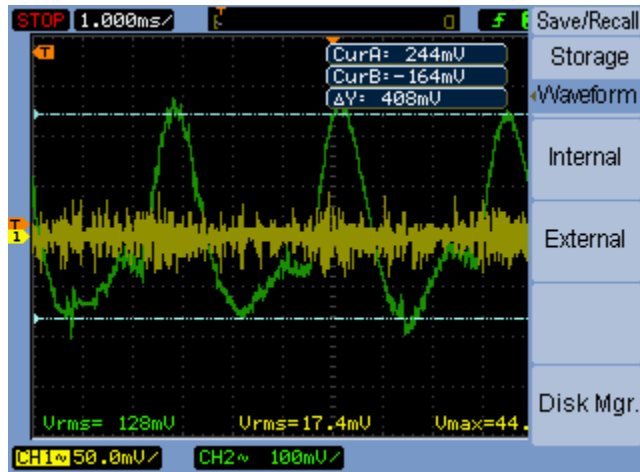
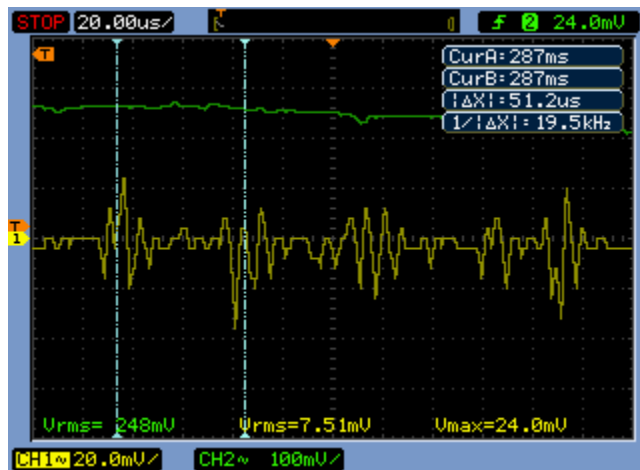
Virran RMS arvo oli 350 mA ja peak to peak arvo 880 mA. Virrat ovat siis hieman pienemmät, kuin sisään tulevat. Voidaan kuitenkin päätellä, että suurin osa virrasta menee paperikoneen telaan ja maadoittuu sieltä joltain kautta. Virta työstää siis vaihdelaatikon hampaita pahemmin kuin vaihdelaatikon laakereita.
